## EXPERTISE

**RUE DOCTEUR SCHWAB 21**

**HABITATION / COMMERCE**

**2610 SAINT-IMIER**

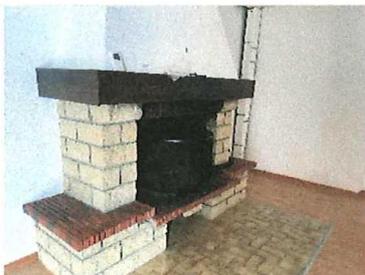
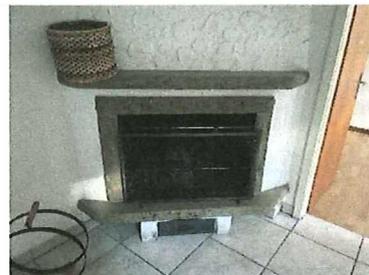
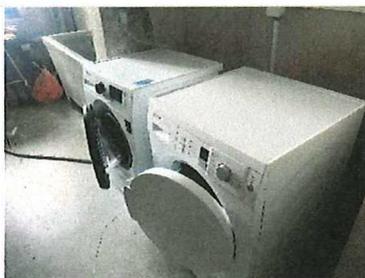
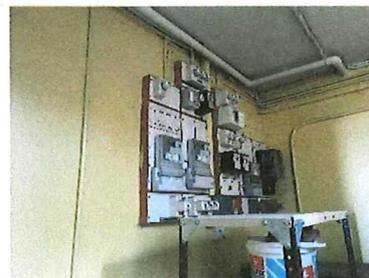
Qualité de la construction / installations technique N°21 : Construction massive de 1850, toiture à 4 pans avec croupes, couverture tuiles tc, ferblanterie galvanisée, façades crépis peintes, fenêtres bois, volets bois, radiateur électrique dans chaque pièce, électricité à contrôler, installations sanitaires d'origine, cheminées françaises, machine à laver et sècheuse.

Etat du bâtiment : L'état général du bâtiment est mauvais. Pas de travaux depuis plusieurs années.

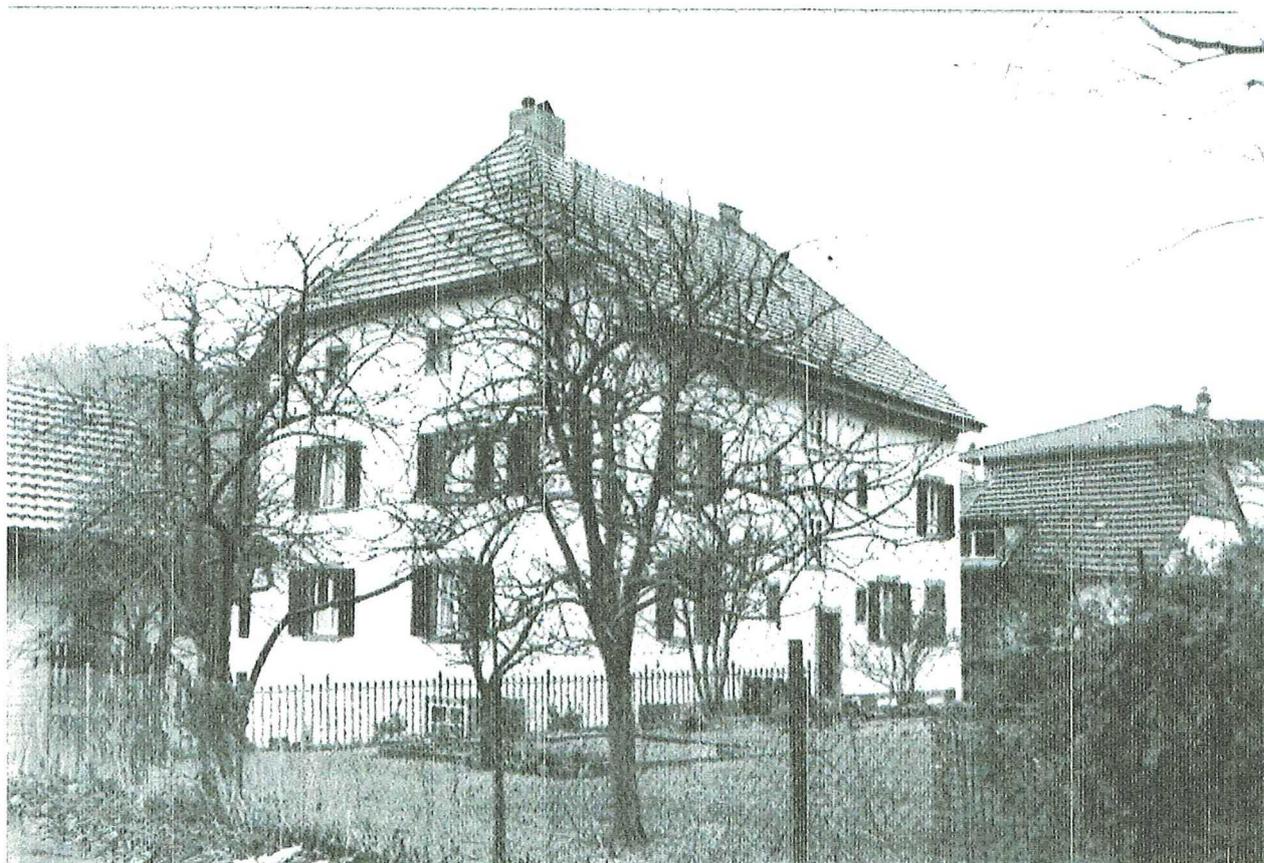
Immeuble d'habitation prob. du 3ème quart du XIXème s. dit "la Résistance"  
Imposant volume maçonné coiffé d'un toit pentu à croupes assorti d'une grande lucarne à pignon. Façade principale en gouttereau SE, comprenant 6 axes et bordée de chaînes d'angle amorties de corniches moulurées. Constitue une demeure caractéristique de son époque, dont la silhouette et l'implantation en bordure de la route principale contribuent, avec la maison no 20 lui faisant face, à la définition de l'extrémité E de l'espace bâti le long l'artère principale de la localité.
